EXTRAIT DU REGISTRE DES
DÉLIBÉRATIONS DU CONSEIL MUNICIPAL
DE LA COMMUNE D'ERMONT

OBJET : ATTRACTIVITE DU TERRITOIRE ET CADRE DE VIE

Cession d'un bien communal à usage d'habitation sis 52 rue du Général Decaen

Résumé de l'expertise n° SER/22/0195/PHL

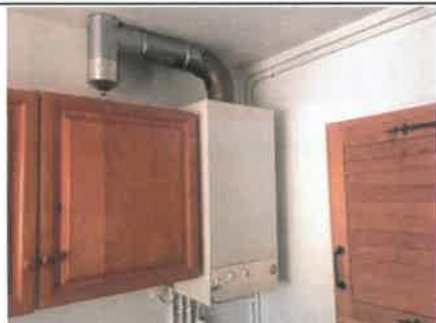
Photo n° PhGaz001
Localisation : RDC - Cuisine
Chaudière e.l.m. leblanc (Type : Raccordé)
Localisation sur croquis : Point001

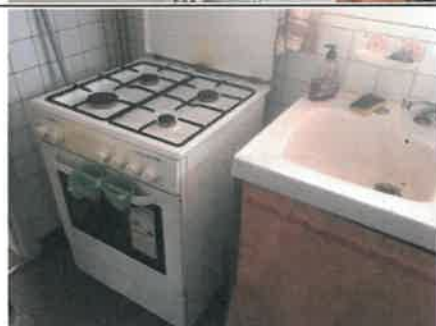
Photo n° PhGaz002
Localisation : RDC - Cuisine
Cuisinière NV (Type :)
Localisation sur croquis : Point002
